**KLOKNERŮV
ÚSTAV
ČVUT V PRAZE**

V Praze dne 10. 6. 2020
Č.j.: 62/20/31911/JK

Věc: Vyjádření k řešení problematiky vazníků haly EKOVA ELEKTRIC a.s.

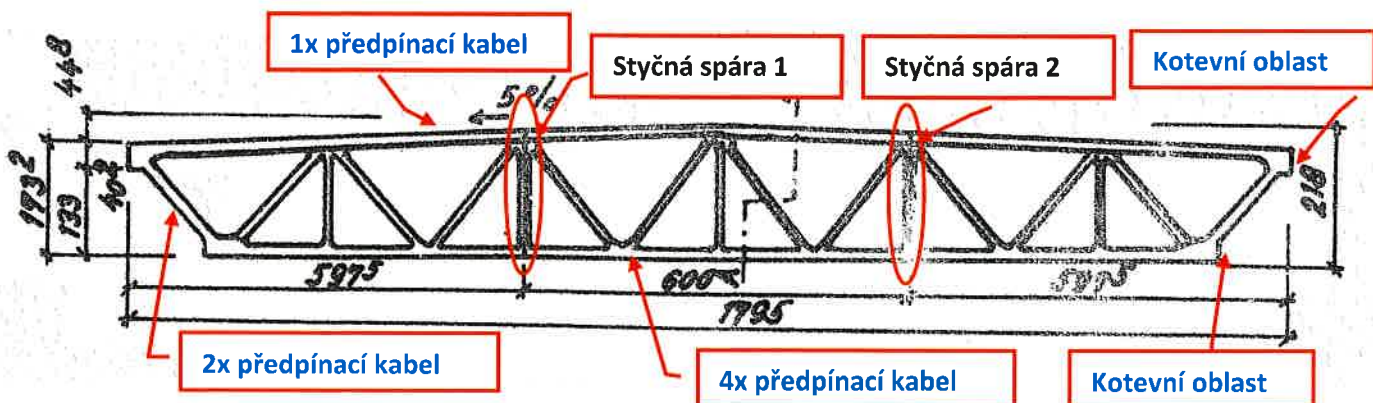
Obr. 2 – Schéma uspořádání vazníku. Popis vyztužení kabely a rizikových míst z hlediska koroze.

- a) Z konstrukčního řešení vazníku plyne, že o jeho statické spolehlivosti rozhoduje primárně předpínací výztuž ve spodní pásnici (viz obr. 2).
- b) Z dostupné dokumentace vyplývá, že se jedná o konstrukci s plně předpjatým průřezem spodní pásnice.

- e) Z korozního hlediska jsou u vazníků tohoto typu rizikové 2 styčné spáry (viz obr. 2), trhliny, kotevní a podkotevní oblasti.
- f) V případě poklesu předpínací síly nad výpočtem stanovenou úroveň (např. z důvodu dotvarování betonu, relaxace výztuže, nedostatečné předpětí již při výrobě, překorodování části či celé výztuže atd.) mohou v konstrukci vznikat trhliny, případně se rozevírají styčné spáry. **Pro plně předpjaté průřezy je tento stav nepřijatelný.**
