## Zápis z prohlídky nosné konstrukce

Datum prohlídky: 15.11.2024

Objekt: Rodinný dům Štěrková 20/7, 709 00 Ostrava, parc. č. st. 13/1  
k.ú. Nová Ves u Ostravy

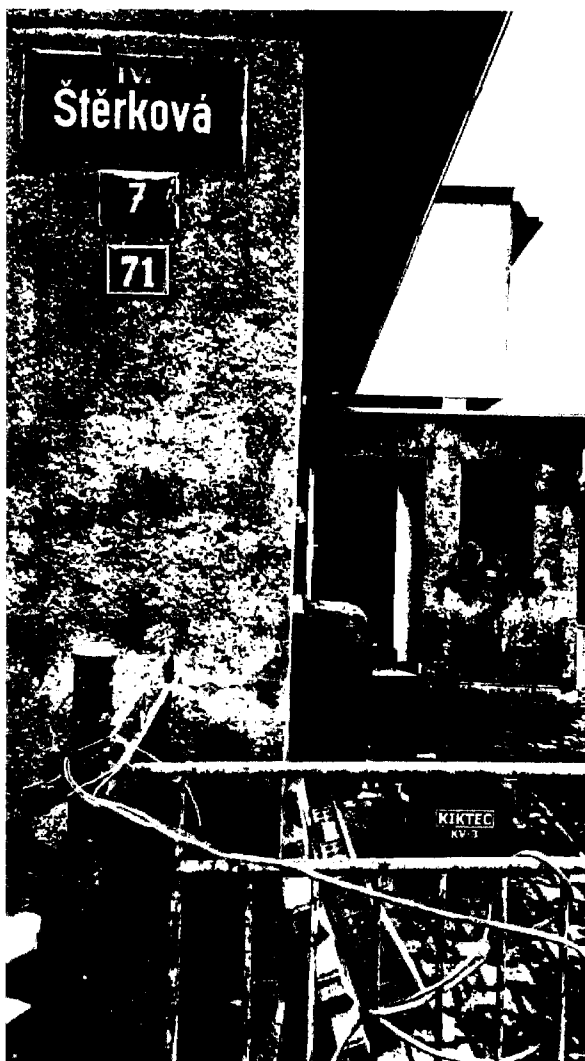
1. U stěny 1.NP byla pozorována jedna trhlina v severozápadním rohu z vnější strany. Severní stěna je viditelně vyduťá. Vlhkost zdiva překračovala rozsah měřicího zařízení. Jelikož bylo zatopené celé patro tak je třeba zdivo co nejdříve a nejlépe vysušit. Doporučuji odstranění omítek (vnějších do výšky do které dosahovala voda). Vzhledem k tloušťkám zdiva konstrukce považována za stabilní. Nicméně značným promáčením došlo k degradaci zdiva, které bude pokračovat pokud dojde k jeho

vydutá stěna

zmrznutí v nadcházející zimě. K degradaci již došlo opakovaně a to po povodních v roce 1997. Pro zamezení vztlínání zemní vlhkosti by mělo být provedeno odizolování domu a to podřezáním a vložením asfaltového pásu nebo vhodněji injektáží.

Realizace hydroizolace mezi kamennými základy a cihelnými stěnami. Realizace nových podlah na terénu včetně jejich hydroizolace, která by měla být napojená na hydroizolaci zdiva.

Odstranění omítek, které má zlepšit vysychání nosných stěn. V zimě je nutno topit tak, aby nedošlo ke zmrznutí vody ve zdivu. Po vyschnutí zdiva realizace nových omítek. Případně realizace zateplení, kde doporučuji difuzně otevřenou skladbu.
