**KLOKNERŮV
ÚSTAV
ČVUT V PRAZE**

V Praze dne 10. 6. 2020
Č.j.: 62/20/31911/JK

Věc: Vyjádření k řešení problematiky vazníků haly EKOVA ELEKTRIC a.s.

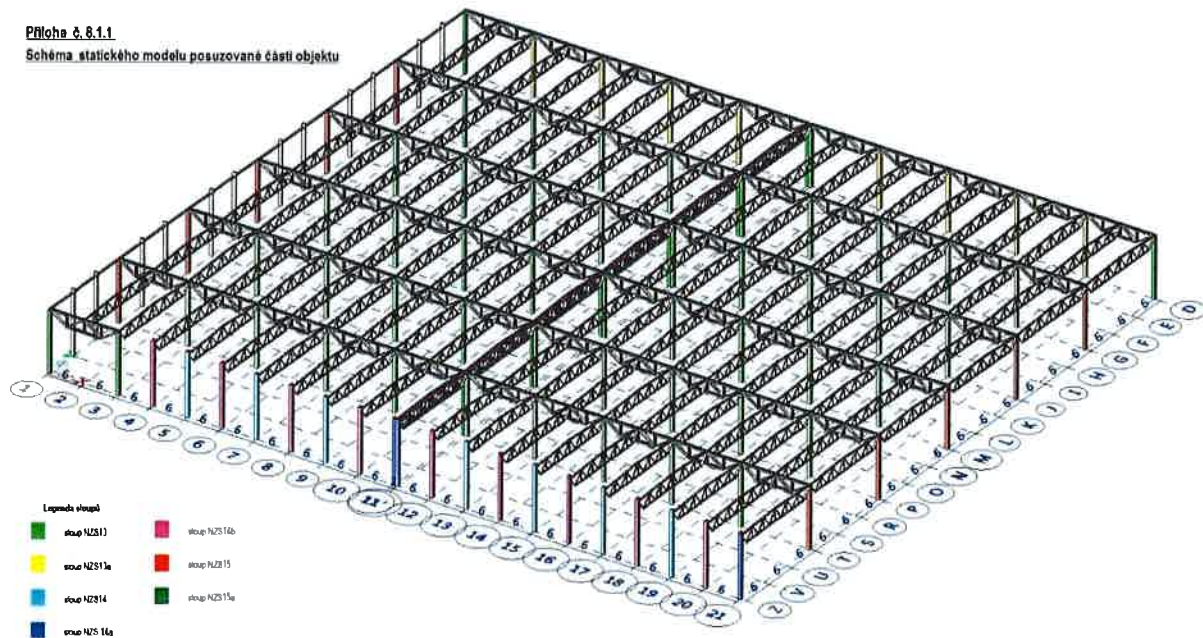
Obr. 1 – Schéma uspořádání haly – celkový pohled – převzato z [5].

Předmětem tohoto vyjádření jsou železobetonové předpjaté dělené vazníky, které byly použity v konstrukci střechy výrobní haly. Půdorysně se jedná o šestilodní halový objekt, jehož nosnou konstrukci tvoří železobetonové obvodové a vnitřní sloupy v osové vzdálenosti 6 resp. 12 m v podélném směru a 18 m v příčném směru tj. půdorysně cca 120 x 108 m. Na sloupech jsou kloubově uloženy příhradové průvlaky (51 ks) a na nich předemtné příhradové vazníky (126 ks). Uspořádání konstrukce je patrné na následujícím obrázku 1.
